# Awarie zabezpieczeń wykopów

## – co się za nimi kryje?

tekst: **NATALIA MACA, JAKUB SIERANT**, Titan Polska Sp. z o.o., zdjęcia: **TITAN POLSKA Sp. z o.o.**

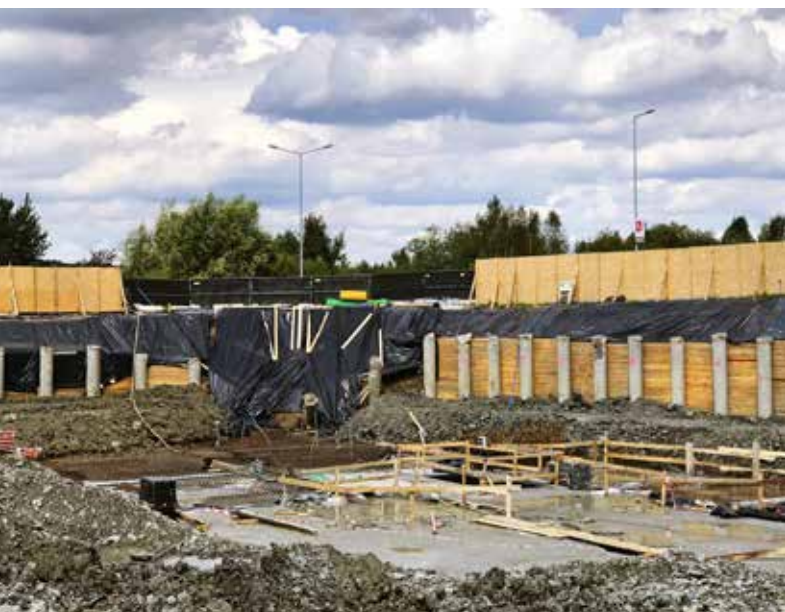
Podczas realizacji wykopu pod budynek biurowy z dwiema kondygnacjami podziemnymi, zabezpieczonego ścianką berlińską oraz palisadą, odnotowano przemieszczenia znacznie przekraczające określone w projekcie, a w końcu doszło do zniszczenia obudowy (ryc. 1). Analiza dokumentacji i weryfikacje obliczeniowe wykazały, że awaria wystąpiła w wyniku nałożenia wielu czynników zarówno natury projektowej, jak i wykonawczej, nieakceptowalnych w świetle wymagań III kategorii geotechnicznej inwestycji.

Wykop zlokalizowany był właściwie całkowicie w iłach trzeciorzędowych, silnie i bardzo silnie pęczniejących. Zaprojektowana została, nieodpowiednia w tych warunkach, obudowa w postaci ścianki berlińskiej, nad którą dodatkowo uformowano wysoką,

Ryc. 1. Widok zniszczonej konstrukcji ścianki berlińskiej wspornikowej

nieosłoniętą skarpe. Takie ukształtowanie ułatwiło migrację wody opadowej w grunt za opinką oraz w dno wykopu.

W rezultacie, po wystąpieniu obfitych opadów deszczu, zmienił się schemat statyczny konstrukcji przez dociążenie parciem pęcznienia oraz redukcję odporu. W obliczeniach projektowych efekt pęcznienia nie był uwzględniony, a i same parametry wytrzymałościowe iłów budzą wątpliwości. Obliczenia i rozpoznanie geologiczne przeprowadzono bowiem zgodnie z Eurokodem 7, ale wartość spójności efektywnej iłów niekonsekwentnie przyjęto za normą PN-B-03020 na poziomie nawet 60 kPa, zatem zbyt wysoką, zwłaszcza w kontekście rozpoznanych przewarstwień żwirowych doprowadzających wodę.

Należy również zauważyć, że najbardziej zniszczone odcinki obudowy charakteryzowały się schematem wspornikowym i trzymetrowym rozstawem pali, co przy całkowitej głębokości wykopu dochodzącej do 8 m skutkuje krytycznie wysoką odpowiedzialnością jednostkową pojedynczego pala obudowy.

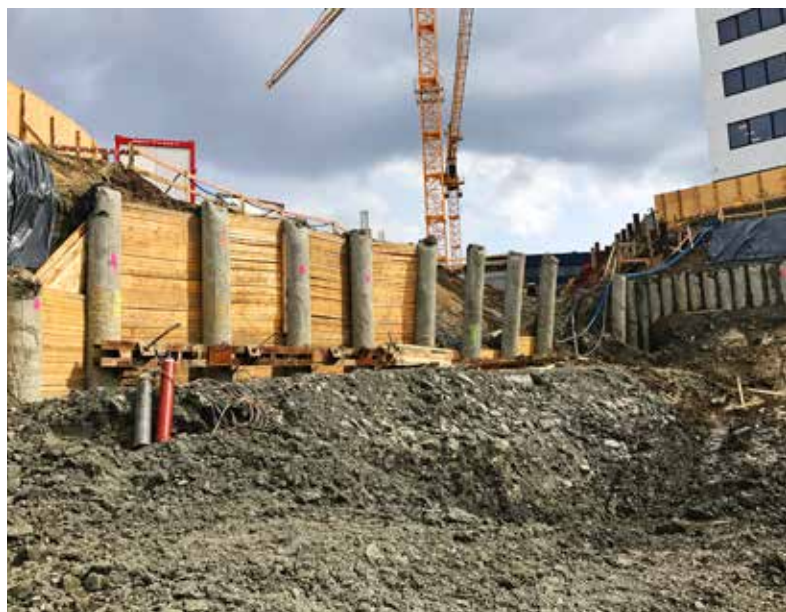
Ryc. 2. Widok zniszczonej konstrukcji ścianki berlińskiej na odcinku kotwionym

Czynnikiem, który przesądził o zniszczeniu obudowy na jej kotwionym odcinku (ryc. 2), było przegłębienie wykopu o ponad 2 m poniżej zaprojektowanego poziomu kotwienia, co w prosty sposób doprowadziło do przeciążenia konstrukcji.

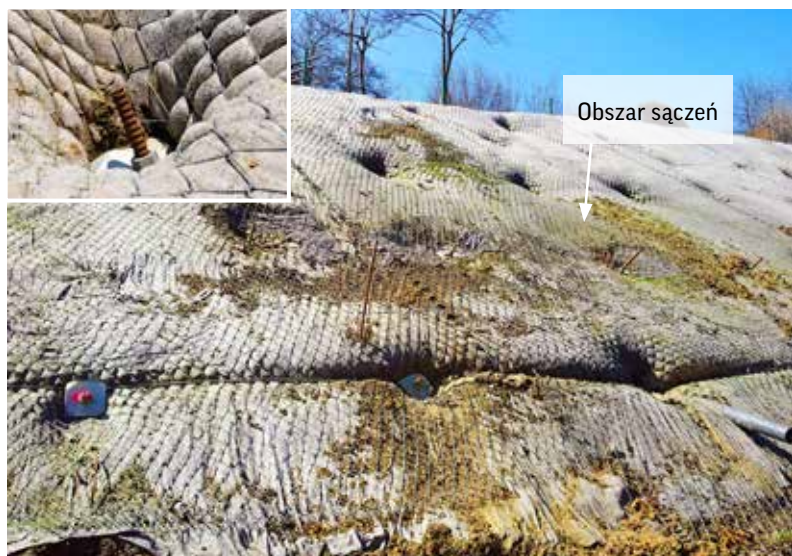
Na końcowym etapie robót projektant został poinformowany o zerwaniu niektórych gwoździ gruntowych. Podczas wizji lokalnej stwierdzono poważne problemy ze statecznością globalną (ryc. 3): znaczące przemieszczenia na całej wysokości skarpy, widoczne przeciążenie konstrukcji (główce gwoździ gruntowych „zatonione”, zniszczenie pojedynczych gwoździ i oczek siatki stalowej) oraz obszary intensywnych sączeń, nieujętych w dreny (ryc. 4). Szczęśliwie, konstrukcja gwoździwana mimo deformacji nie uległa zniszczeniu, przemieszczając się w przybliżeniu jak monolit, dzięki czemu obiekty zlokalizowane nad koroną nie zostały uszkodzone. Dalsza inspekcja wykazała, że grunty budujące skarpe były w gorszym stanie niż przyjęte w projekcie, natomiast gwoździe gruntowe i siatka stalowe nie wykazywały wad materiałowych – uległy zniszczeniu w wyniku przeciążenia. Ponadto jaskrawo widoczne było, że sytuacja nie wystąpiła nagle, a eskalowała tygodniami.

Powstałą awarię przypisano problemom formalnym – brakowi przepływu informacji między wykonawcą a inspektorem oraz niewykonaniu czynności przewidzianych w programie monitoringu. Działania te pozwoliłyby na odpowiednią interwencję – zmianę projektową – już na etapie zaobserwowania pierwszych niepokojących zjawisk, dzięki czemu nie doszłoby do daleko posuniętych szkód.

Ryc. 3. Widok ogólny zdeformowanej skarpy gwoździwanej ze szczegółem przeciążonego gwoźdźca gruntowego i siatki stalowej

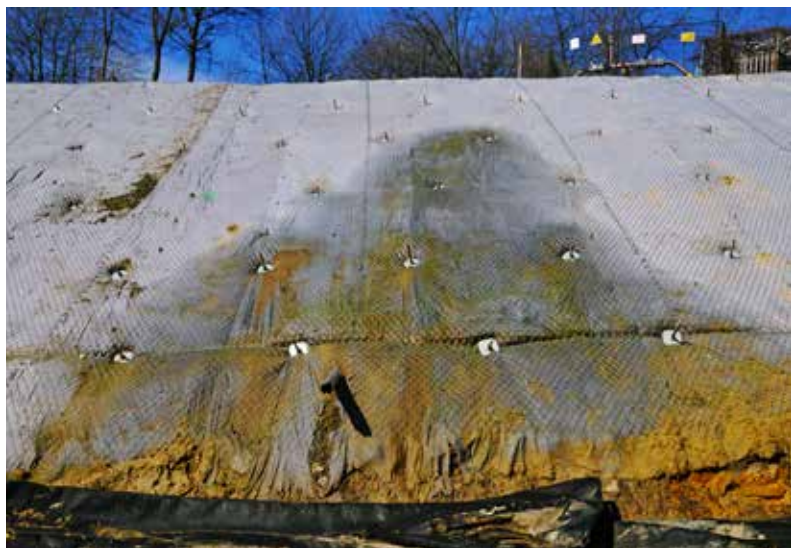
Ryc. 4. Skarpa z widocznymi intensywnymi sączeniami

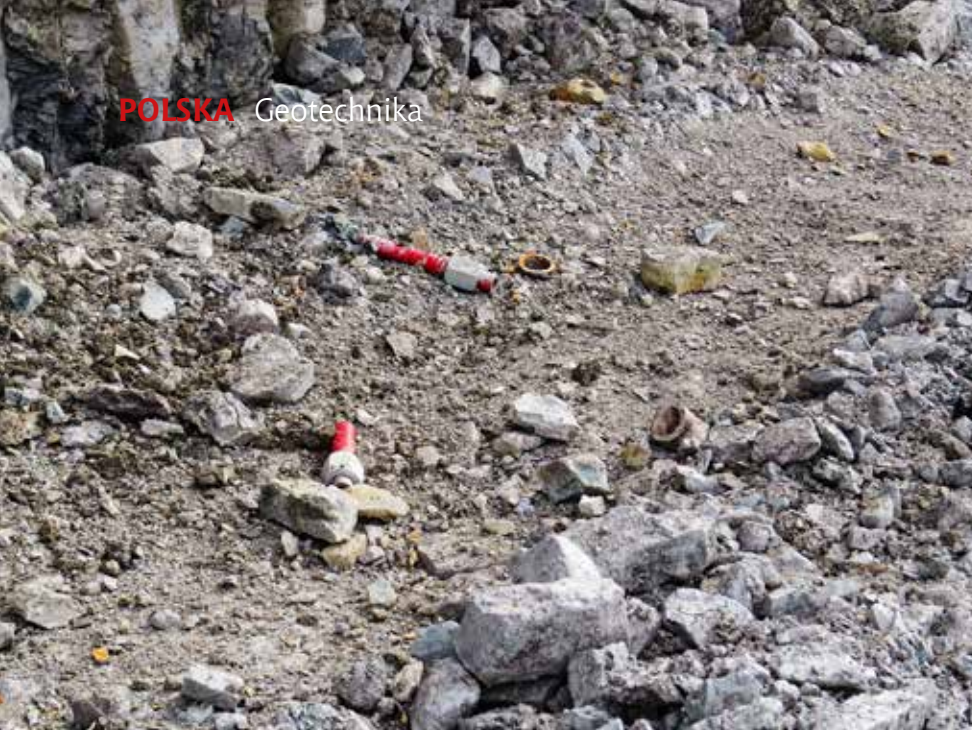
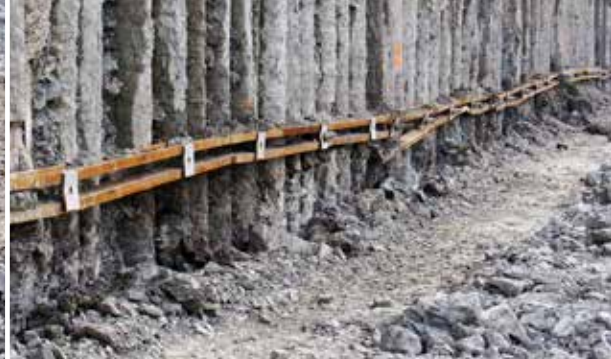
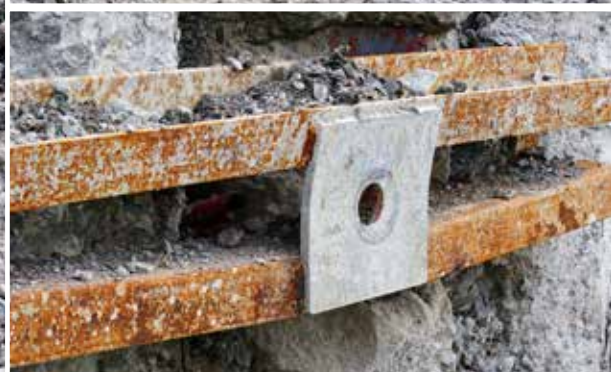
Analiza awarii, oparta m.in. o dodatkowe inspekcje i badania elementów, wykazała, że część mikropali kotwiących osiągała zaledwie 20% nośności projektowej. Same żerdzie stalowe (zbrojenie) były także niezgodne z normami – wykonane ze

Ryc. 5. Zerwane mikropale kotwiące – fragmenty żerdzi leżące wzdłuż muru i „puste” głowice zakotwień

stali niekonstrukcyjnej – i nie spełniały deklarowanych w dokumentach wartości parametrów wytrzymałościowych. Również pale nie były poprawnie wykonane – część była krótsza niż projektowana, nie było ciągłości otuliny, a w niektórych występowały przerwy w trzonie betonowym.

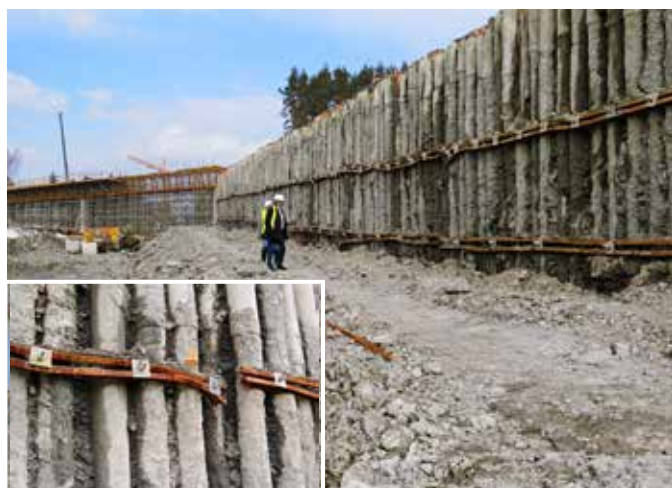
W czasie realizacji wykopu pod drogę ekspresową, zabezpieczonego docelowo palisadą kotwioną, wystąpił szereg problemów uniemożliwiających kontynuację prac w projektowanym kształcie. Już na etapie wiercenia pali, ze względu na użycie sprzętu nieodpowiednio dobranego do warunków geologicznych, pojawił się problem z dowierceniem pali do żądanej głębokości. Trudności wystąpiły też przy instalacji mikropali kotwiących – wykonawca, w poszukiwaniu oszczędności, zmienił rodzaj i typ żerdzi w stosunku do przewidzianej w projekcie, co również poskutkowało problemami z osiągnięciem zakładanych długości. Co więcej, po odkopaniu drugiego rzędu zakotwień mikropale zaczęły się zrywać (ryc. 5). Mimo szybkiej wymiany zniszczonych zakotwień przemieszczenia konstrukcji rosły, osiągając w koronie 87 cm, a poszczególne elementy konstrukcji były widocznie przeciążone. Roboty przerwano i wykonano przyporę ratunkową (ryc. 6).

Ryc. 6. Uszkodzona konstrukcja z uformowaną przyporą ratunkową i przeciężony rząd mikropali kotwiących (widoczne deformacje)
